教材用気体検知管式測定器 気体採取器 NO. 5 0 型 保守点検方法

気体採取器

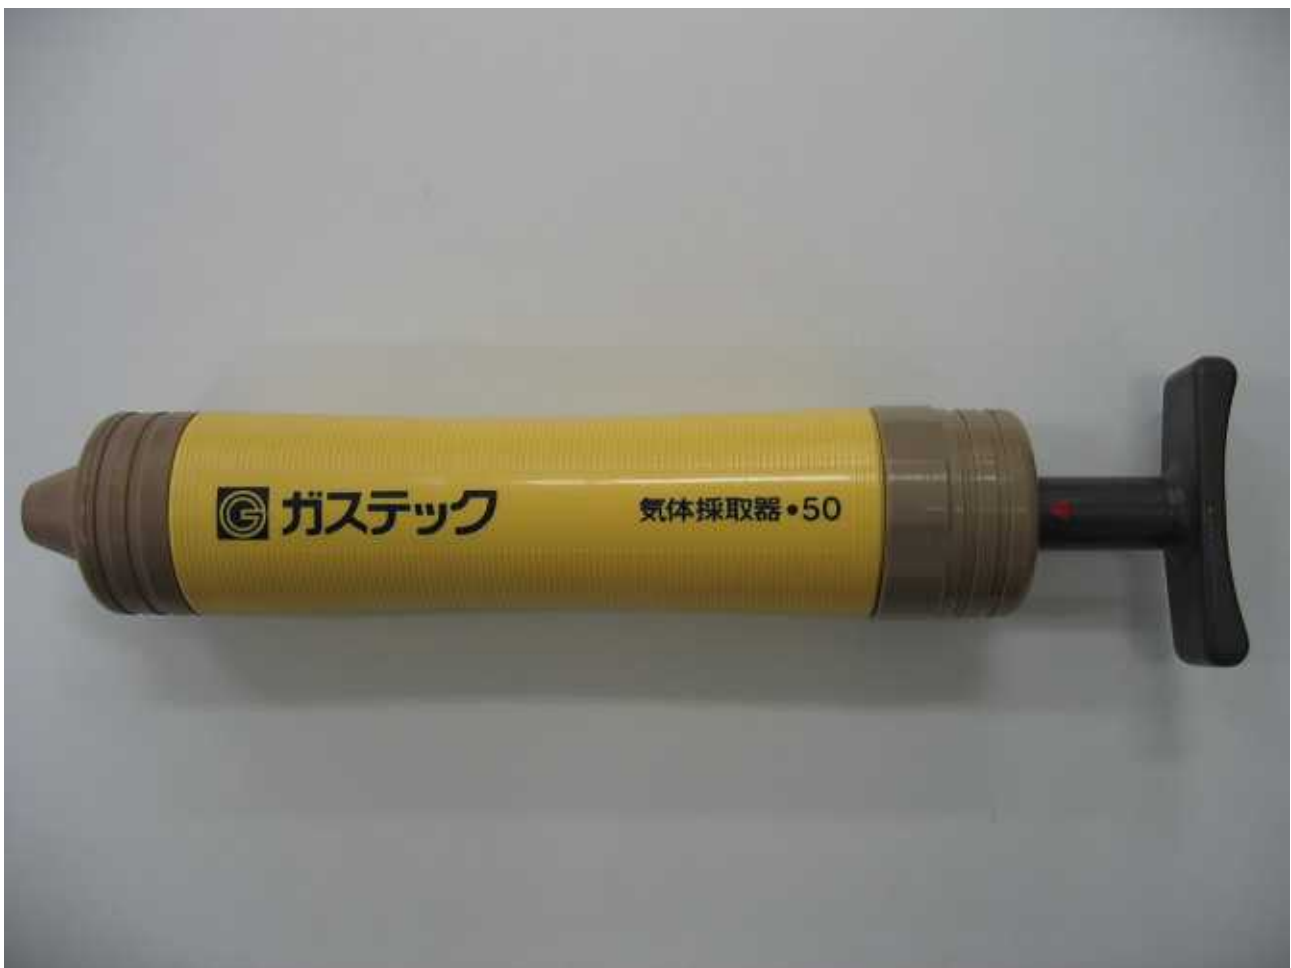
一定量の試料気体を、検知管に通気させるための吸引ポンプです。ご存知の自転車の空気入れと正反対の役目。完全に押し込んだハンドルを一気に引くことにより、シリンダ内に真空状態をつくり接続した検知管を通して試料気体を急速に吸引する機能をもっています。この一定量の吸引機能が出来なくなった場合、正しい測定値が求められません。この原因として、部品の劣化によるものと考えられます。

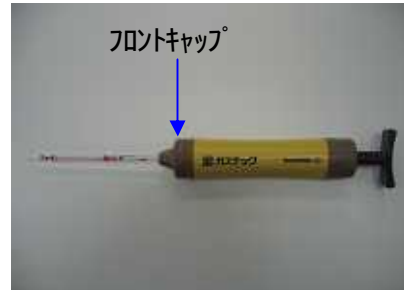
両端を折り取っていない検知管（未使用）を検知管取付口（フロントキャップ）に差し込みます。

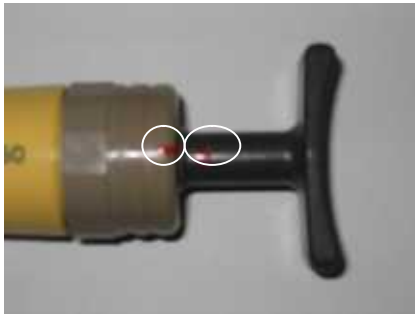
ハンドルが押し込まれた状態で、二箇所の赤色のガイドマークを合わせます。

本体側のガイドマーク ■

ハンドル側のガイドマーク ▲

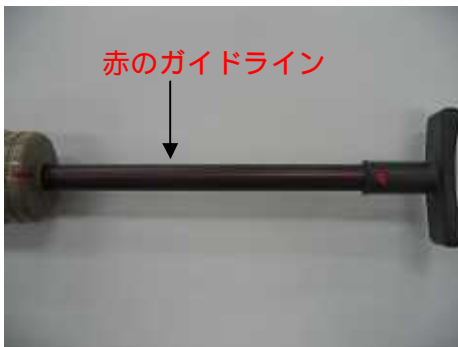
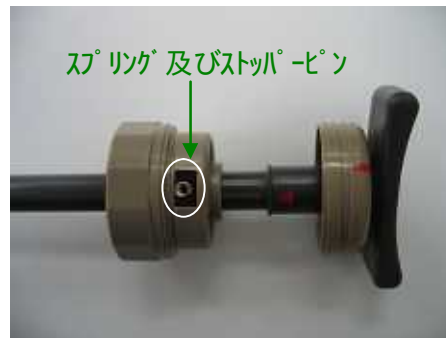
ガイドラインに沿ってハンドルを一気に最後まで引きます。（最後まで引くとカチッと音がします）
固定されますのでハンドルから手を放し、30秒待ちます。

注意）ガイドラインに沿って引かないとハンドルは固定されません。

故障）ガイドラインに沿って引いても固定されない場合、スプリング及びストップペーンが紛失及び劣化しています。（「2. 気体採取器の修理 ハンドルが固定されない場合」参照）

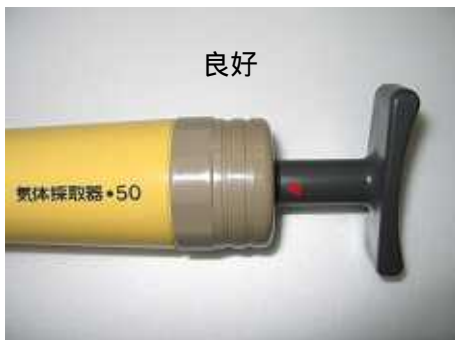
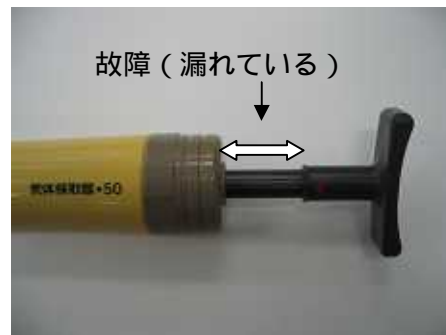
ハンドルに指を掛けながら90度回します。

ハンドルが最初の位置に戻れば、気密性は良好です。

注意）ハンドルに指を掛けないで90度回した場合、一気に元の位置に戻り故障の原因になります。

故障）ハンドルが最初の位置に戻らない場合、部品（フロントキャップ・Yリング・リングバルブ）の劣化の可能性があるので交換が必要です。（「2. 気体採取器の修理 漏れている場合」参照）

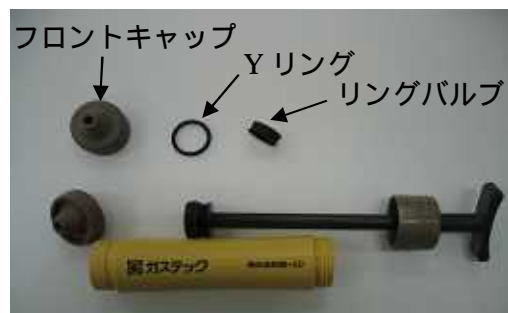
実験測定前の気体採取器の点検(気密性の点検)において漏れていた場合、下記の部品が劣化している可能性がありますので交換を行ってください。

フロントキャップ交換

マイナス(-)ドライバー等で捲り上げるようにして外し交換します。

Yリング及びリングバルブ交換

マイナス(-)ドライバー等によりリング状のYリング・リングバルブを外し交換します。

フロントキャップ・Yリング・リングバルブ交換したら、シリンダ内面の古いオイルを柔らかい布などでふき取ります。

その後、新にシールオイル(採取器セットの中に入っています)をYリング及びリングバルブに回しながら少量着け元に戻し、ハンドルを約10回程度前後させて、シリンダにオイルをなじませます。

最後に「1. 実験測定前の気体採取器の点検(気密性の点検)」を行い確認します。
