二酸化炭素検知管 No.2EL の構造

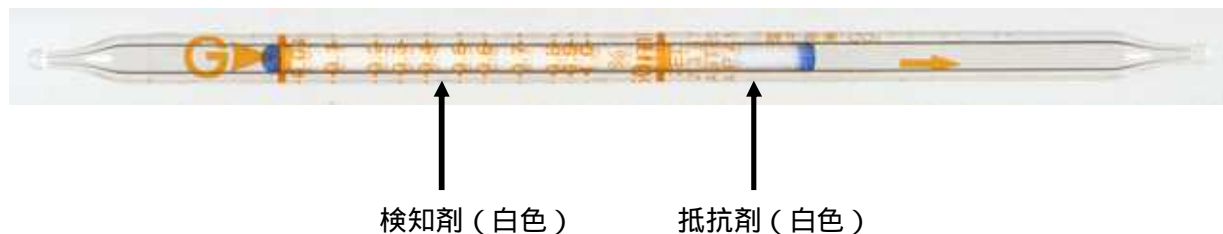
二酸化炭素検知管 No.2EL は、先端部から 検知剤（抱水ヒドラジンを多孔質シリカゲルに含浸 粒度の細かい白い部分）、抵抗剤（アルミナ 粒度の粗い白い部分）がガラス管内に充填されています。
